Mastinspectie

**#0384**

Opdrachtgever **L. Veerman**  
Referentie **#0384**  
Locatie / adres **Larsepoortweg, 821:**

Type mast **Reclamemast**  
Lengte mast **20 mtr.**

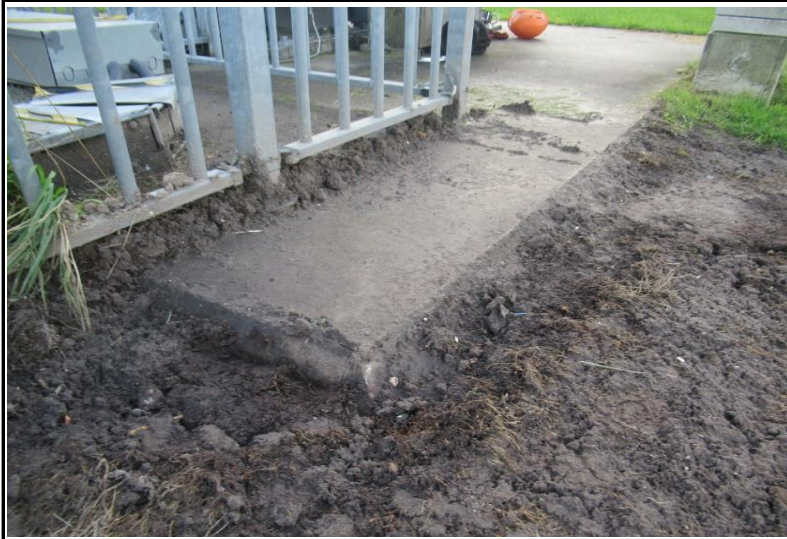
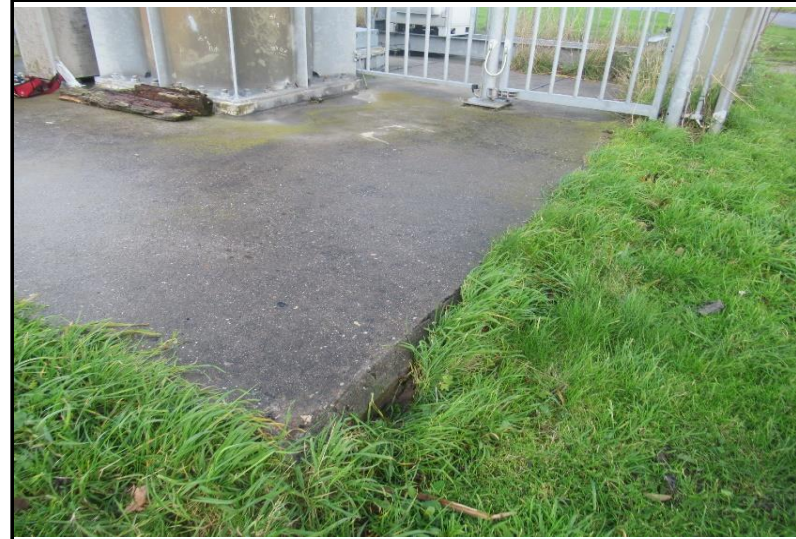
### Fundering / mastblok

| Conditie per onderdeel | Antw. | Toelichting |
|---|---|---|
| Fundering vrij van scheuren / breuken | In orde | |

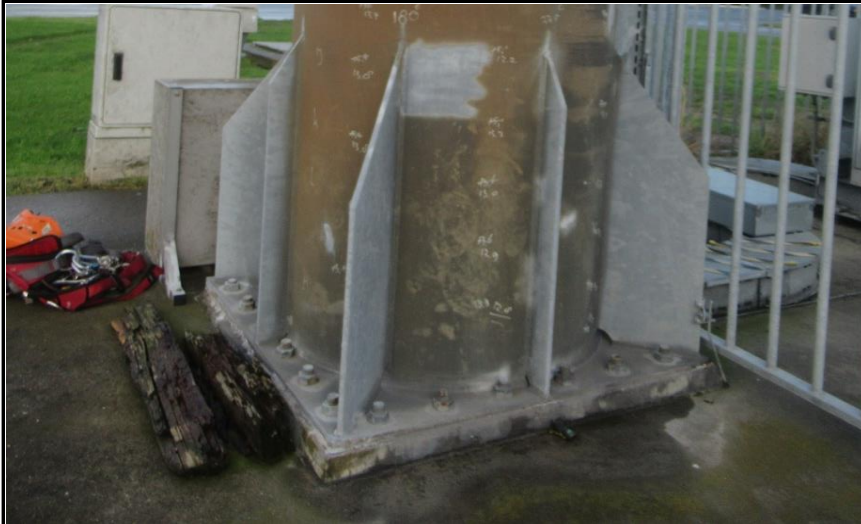
## Mastconstructie

| Onderdeel | Gebrekgroep | Toelichting gebrek / tekortkoming | Belang en gebreksoort | Intensiteit | Omvang | Conditie-score | Betekenis |
|---|---|---|---|---|---|---|---|
| Mastconstructie (per mastsectie) | Conditioneel gebrek | Alle 5 niveau - beginnende corrosie loopvlak | Gering - 3. Basiskwaliteit en veroudering subonderdelen (BVO) | Beginstadium | Plaatselijk (2% tot 10%) | 1. Uitstekende conditie | Incidenteel geringe gebreken |

Plekken kaal maken en conserveren.

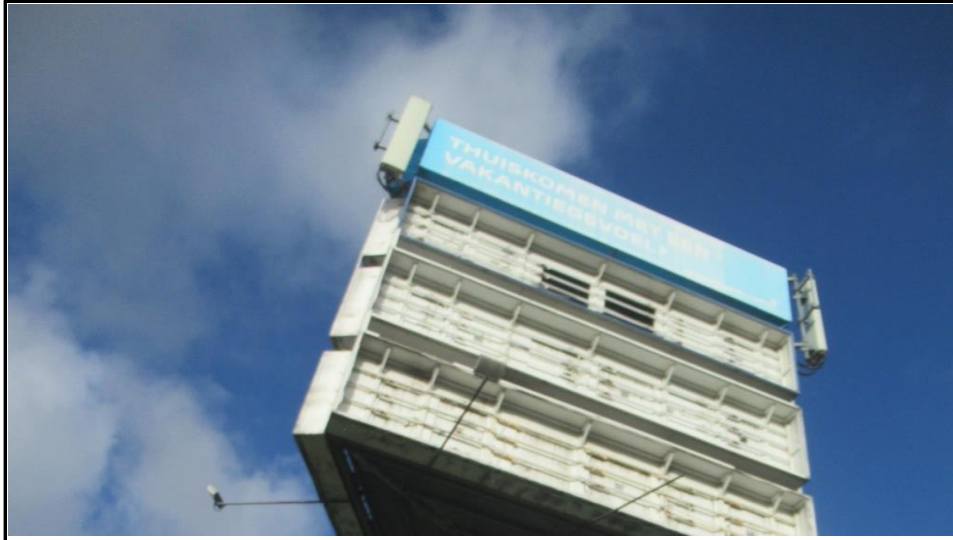
## (Communicatie)systemen

| Onderdeel | Gebrekgroep | Toelichting gebrek / tekortkoming | Belang en gebreksoort | Intensiteit | Omvang | Conditie-score | Betekenis |
|---|---|---|---|---|---|---|---|
| (Zend)systeem (per provider) | Geen gebrek | | | | | | |

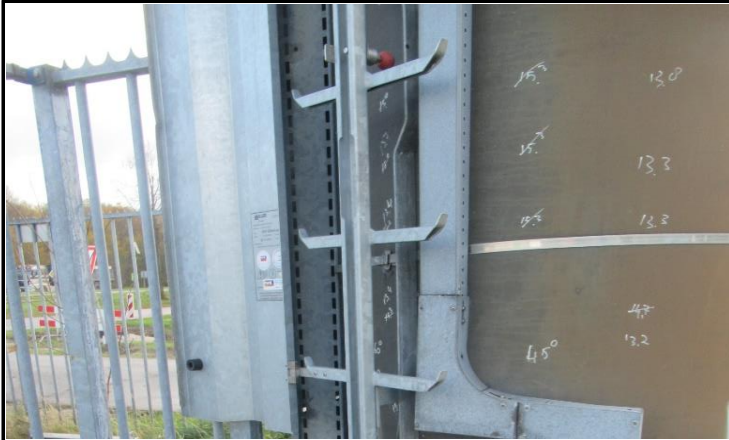
Oplossing #1

De mast is vrij toegankelijk, niet afgesloten voor derden. De inklimbeveiliging is nu tijdelijk dicht gemaakt met een tiwrap.

Voorzie de inklimbeveiliging van een nieuw slot.

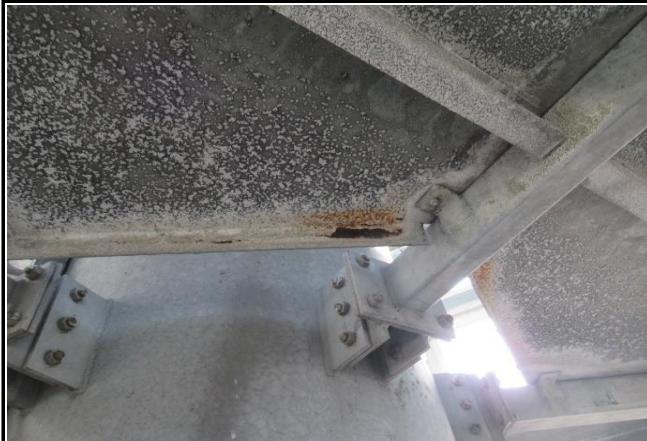
Oplossing #2

Roestvorming aan de onderzijde van de bordessen op diverse niveaus en plaatsen.

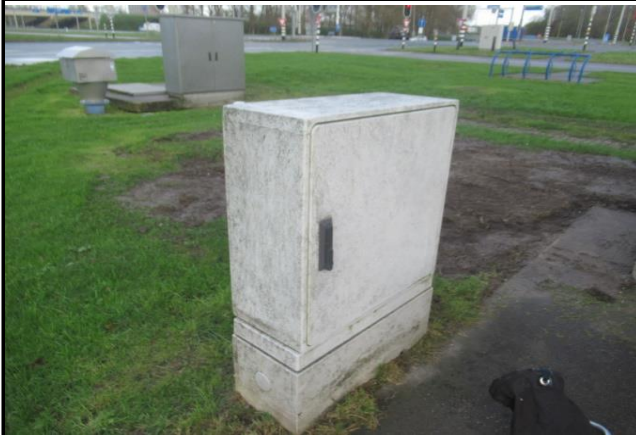
Oplossing #3

Er is een elektrakast aanwezig, de status aan de binnenzijde is onbekend omdat de kast niet te openen is.

Cilinder uitboren en voorzien van nieuw slot.

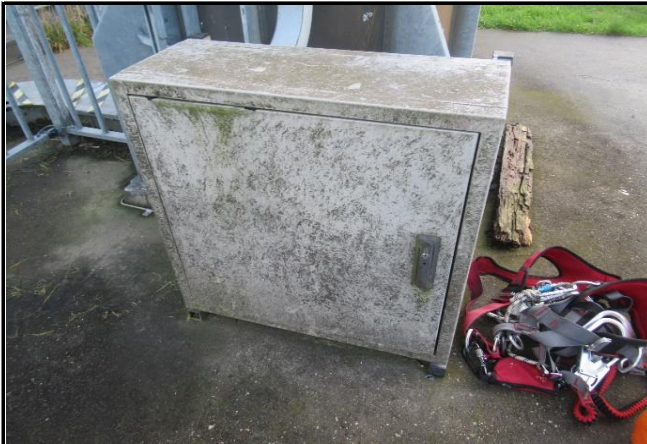
Oplossing #4

Er is een elektrakast aanwezig, de status aan de binnenzijde is onbekend omdat de kast niet te openen is.

Cilinder uitboren en voorzien van nieuw slot.

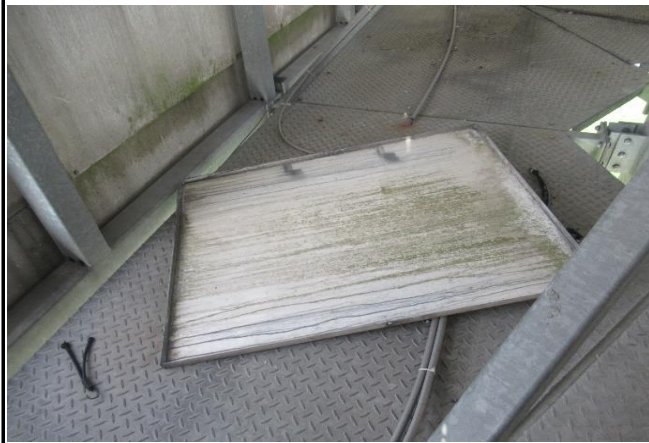
Oplossing #5

Diverse lossen panelen op alle bordessen.

Afvoeren

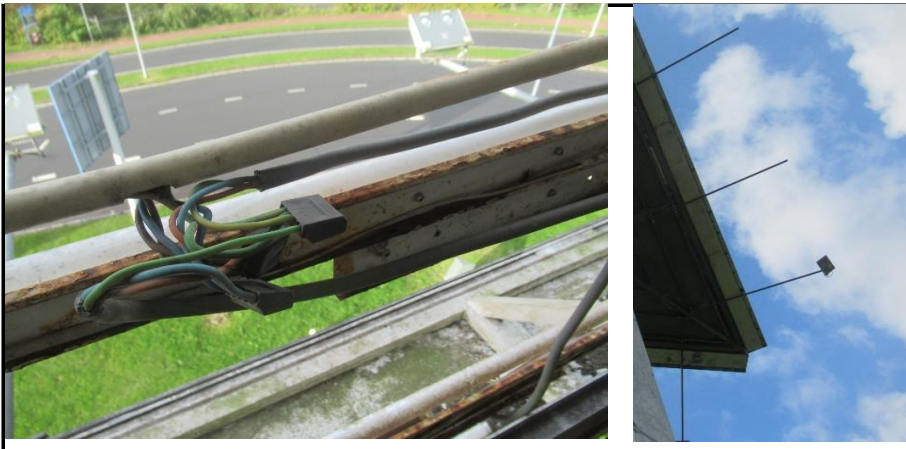
Oplossing #6

Diverse elektra draden welke blootgesteld worden aan de weersomstandigheden.

Gezien de slechte staat: alle elektra en lichtarmaturen verwijderen.

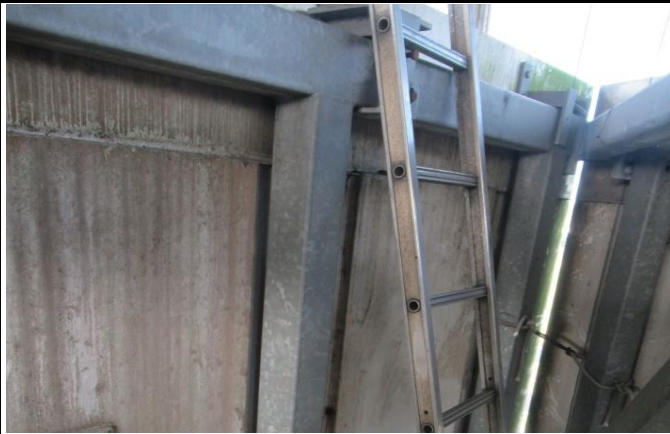
Oplossing #7

Draagbaar klimmateriaal aanwezig, voldoet niet.

Afvoeren

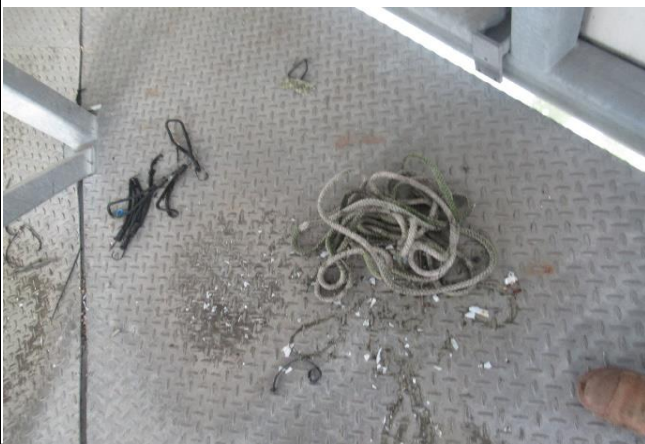
Oplossing #8

Diverse losse materialen aanwezig door de gehele mast.

Afvoeren

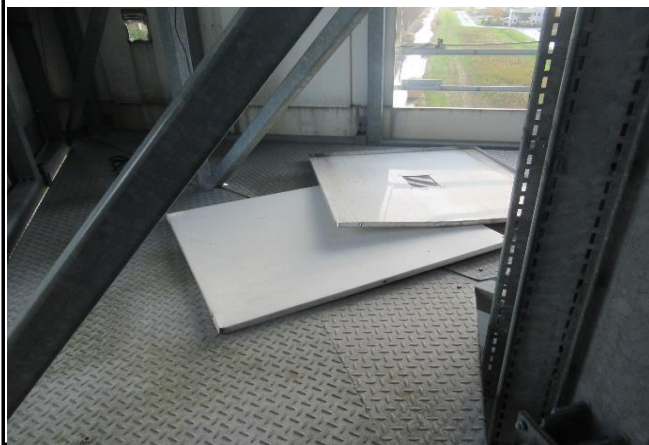
Oplossing #9

Diverse losse materialen aanwezig door de gehele mast.

Afvoeren

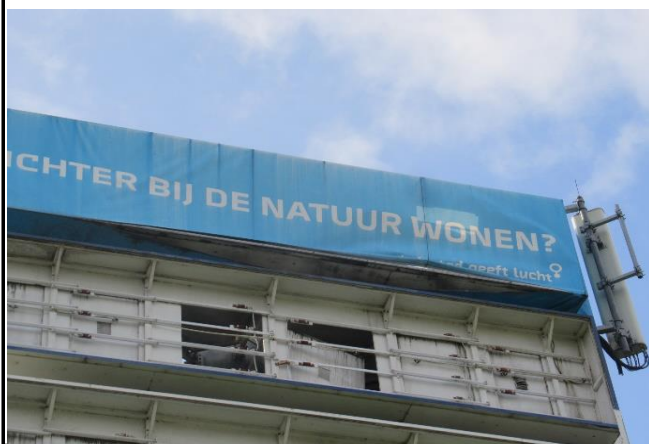
Oplossing #10

Losse reclamedoeken en platen/bakken

Alle doeken en bakken verwijderen.
